# 耿马自治县勐撒镇“12·01”机械 伤害事故调查报告

2022年12月1日15时40分许，耿马自治县勐撒镇光度饲草种植农民专业合作社在青储饲料加工过程中发生一起机械伤害事故，造成1人死亡，直接经济损失120余万元。

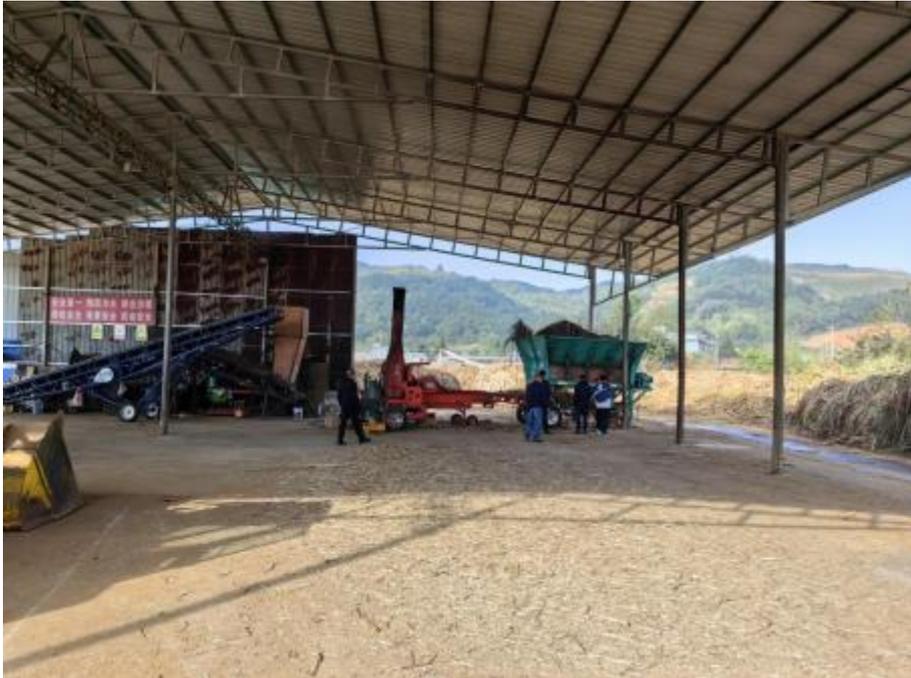
事故发生地点为耿马自治县勐撒镇丙令村耿马光度饲草种植农民专业合作社饲草加工厂房内青储粉碎机旁。该厂房为用钢管、彩钢瓦搭建的简易厂房，有顶棚，无围墙，以钢管支撑简易搭建具有遮雨功能的临时厂房，厂房内装放一台分草机（由粗加工部分与精细加工部分组成）、一台闲置传送机、一台饲料搅拌机（连接传送带）、一台推土机、一台抓草机，厂房外围堆放大量青储甘蔗叶。事发时，合作社生产负责人与 4 名临时工正在开展粉碎加工作业。

事故厂房现场情况

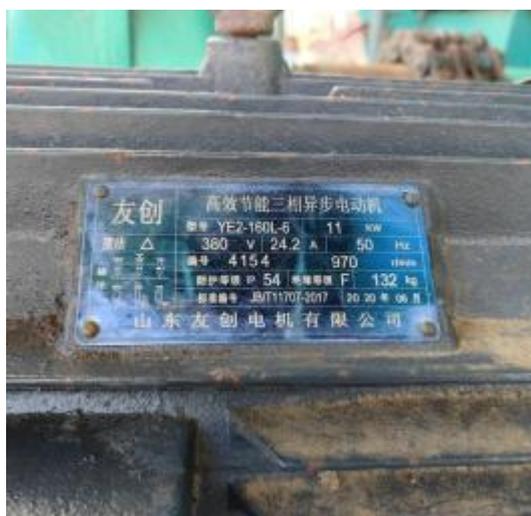
生产的友创牌高效节能三相异步电动机，型号：YE2-160L-6/11KW，电压：380V/24.2A，功率：50Hz，编号：4154，转速：970r/min，防护等级 IP 54；分草机为洛阳四达农机有限公司生产的四达牌 F-80 型分草机，主轴转速：6.5r/min，配用动力 11KW（970r/min），长\*宽\*高：4160\*2300\*2780，整机质量：2300KG，生产日期：2022 年 8 月。青储蔗叶经过粗加工粉碎后由传送带传送到精细加工阶段进行精细粉碎完成青储加工过程。

电动机型号

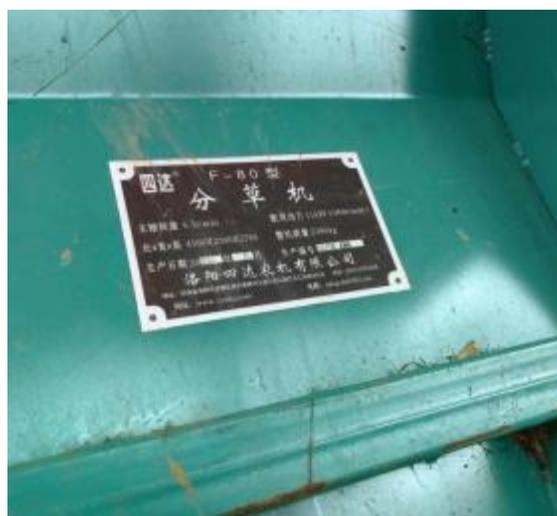
分草机型号

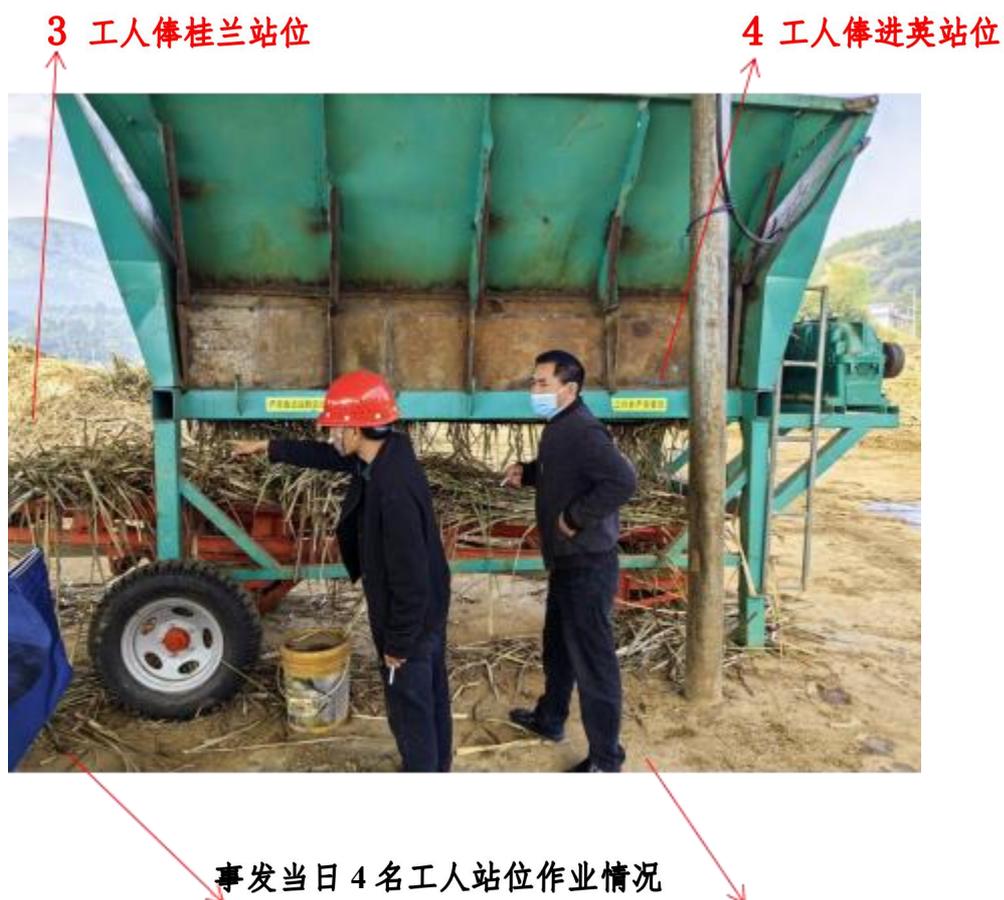
青储加工过程需要由 5 名工人分工合作进行，1 名工人负责驾驶抓草机将青储叶子（甘蔗叶）装放进分草机的进料口，进行第一道粉碎工序，期间，需要有 4 名工人进行人工辅助作业，在粗粉碎作业过程中，因青储叶子进料过多，会导致分草机滚刀卡壳，需要人工对分草机滚刀卡壳的青储叶子进行手工抽拉，清除卡壳在滚刀料口的青储料保证滚刀正常运转。另外还有部分粗碎

的青储料会散落到地面，需要人工捡拾放进传送带传送。4名辅助工人分为2人一组分别站在分草机两侧进行辅助作业。
